MOTOREN ZPJ - ZPJ4 KODIERTE ANLASSPERRE JAEGER

193 - D - 08/91

Nr. AC AI 01

NACHTRAG NR. 1 ZUR BROSCHÜRE NR. AC IR 01
ABZULEGEN IM ORDNER KONTROLLEN - INSTANDSETZUNGEN - EINSTELLUNGEN

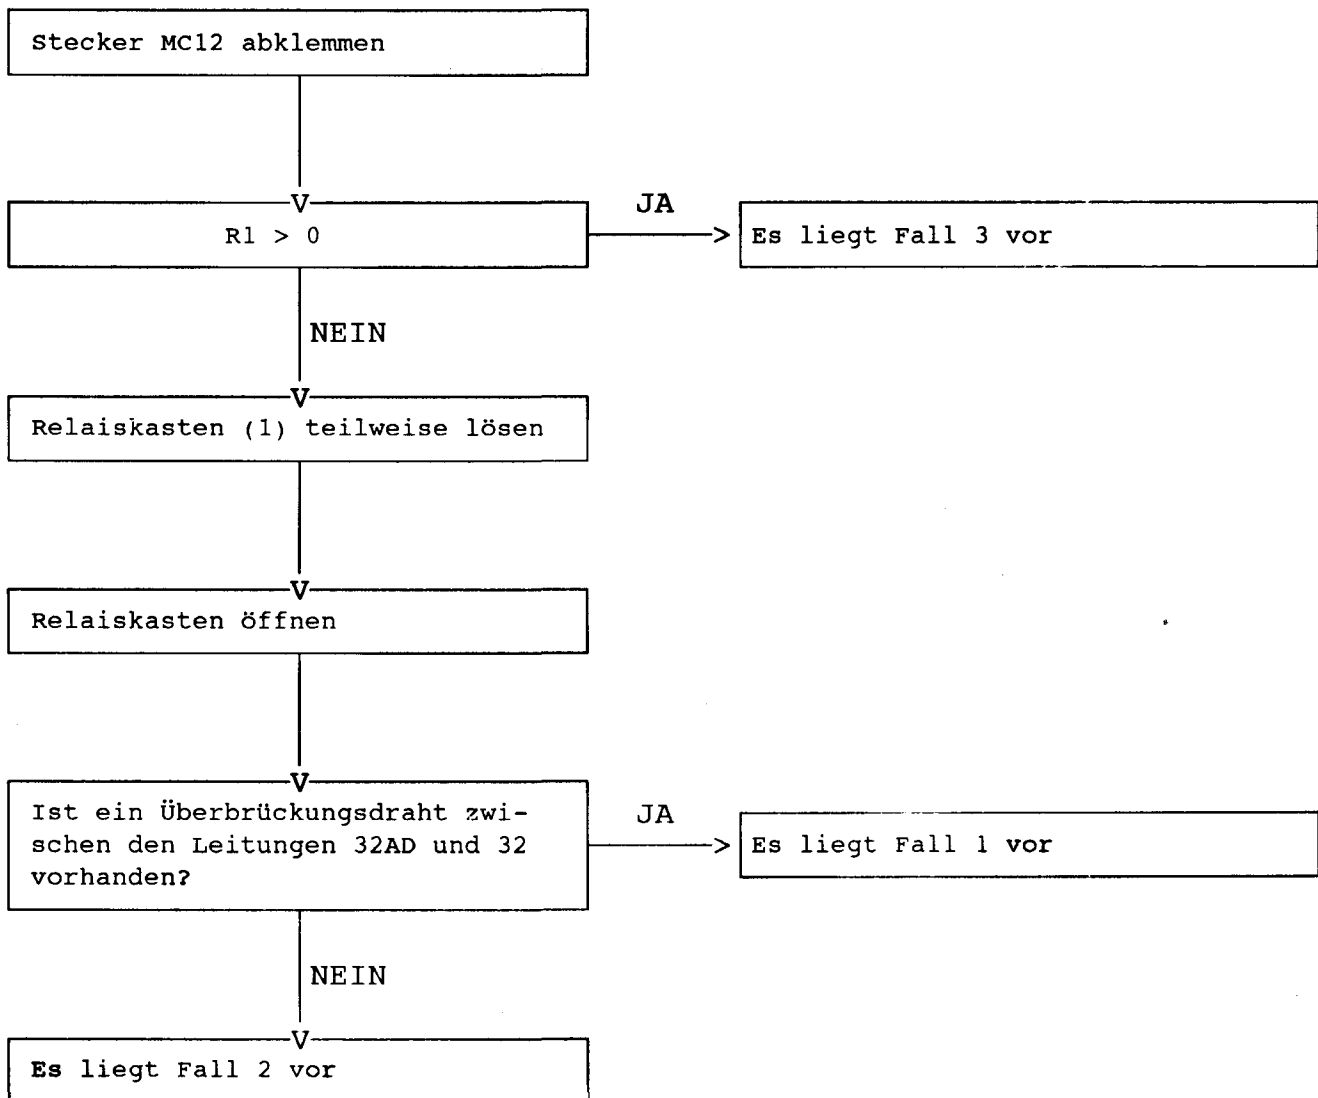
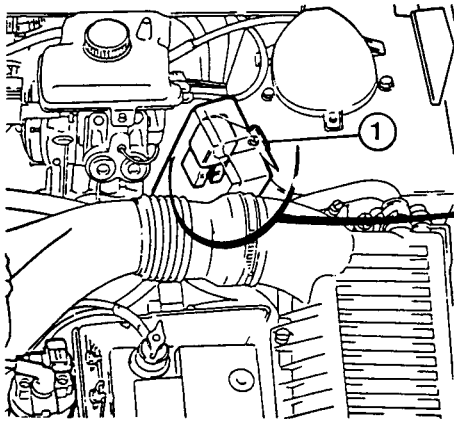
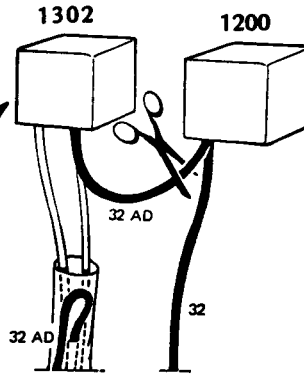
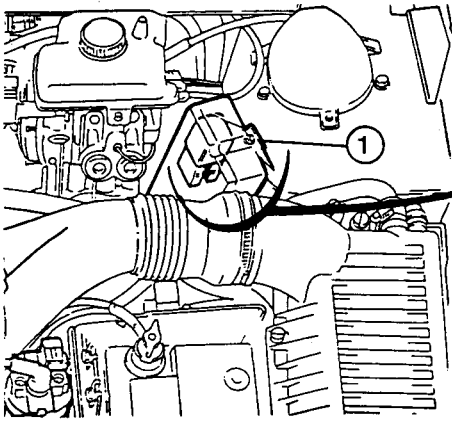
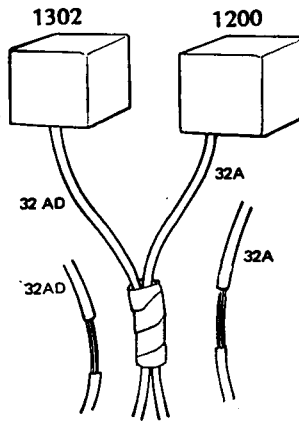
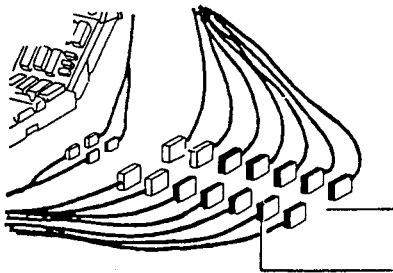
Die kodierte Anlaßsperre wurde durch eine elektrische Verbindung zwischen den Leitungen 32AD (Stromversorgung PLUS NACH FAHRTSCHALTER des Einspritzrelais 1302 nach Anlaßsperren-Tastatur) und 32 (Stromversorgung PLUS NACH FAHRTSCHALTER) auf drei Arten neutralisiert:

- **Fall 1:** Die Leitungen 32 AD und 32 werden im Relaiskasten miteinander verbunden.
- **Fall 2:** Die Leitungen 32 AD und 32 werden unter dem Relaiskasten miteinander verbunden.
- **Fall 3:** Die Leitungen 32 AD und 32 werden durch einen Nebenschluß zwischen den Steckern HC24 und HC26 miteinander verbunden.

- Umwicklung des Leitungsstrangs über eine Länge von etwa 10 cm entfernen.
- Überbrückungsdraht 32AD am Relais 1200 abschneiden.
- Leitung 32AD des Leitungsstrangs mit einer RAYCHEM-Muffe am zuvor abgeschnittenen Überbrückungsdraht 32AD anschließen.
- Leiter des Drahts 32AD am Relais 1200 isolieren.
- Leitungsstrang mit Isolierband umwickeln und den Relaiskasten (1) wieder einbauen.

- Umwicklung des Leitungsstrangs über eine Länge von etwa 15 cm entfernen.
- Die Drähte 32AD und 32 ermitteln und ihre elektrische Verbindung beseitigen.
- Die Drähte 32AD und 32 isolieren.
- Leitungsstrang mit Isolierband umwickeln und den Relaiskasten (1) wieder einbauen.
